# DIE LEUCHTER-GUTACHTEN

**Kritische Ausgabe**

# DIE LEUCHTER-GUTACHTEN: KRITISCHE AUSGABE

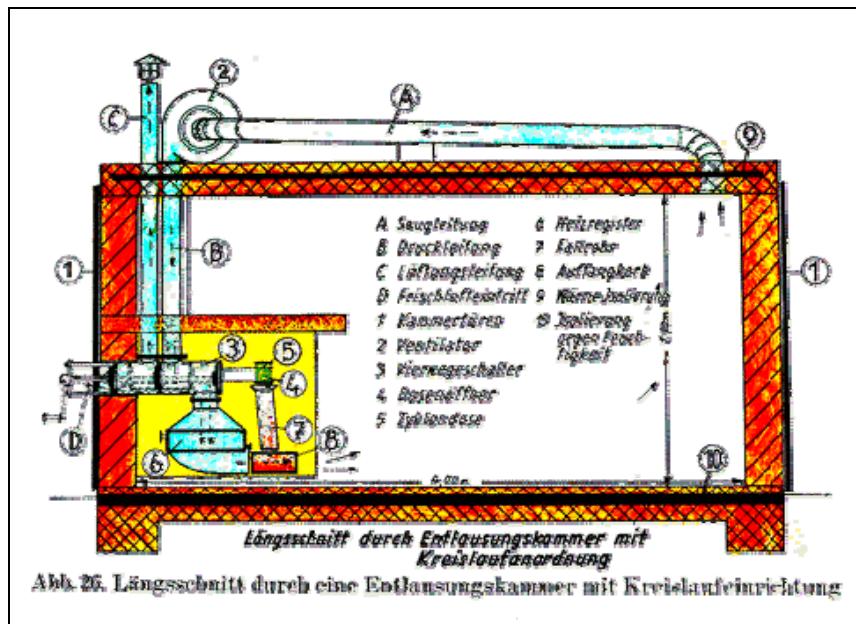
Abb. 26. Längsschnitt durch eine Entlausungskammer mit Kreislaufanordnung

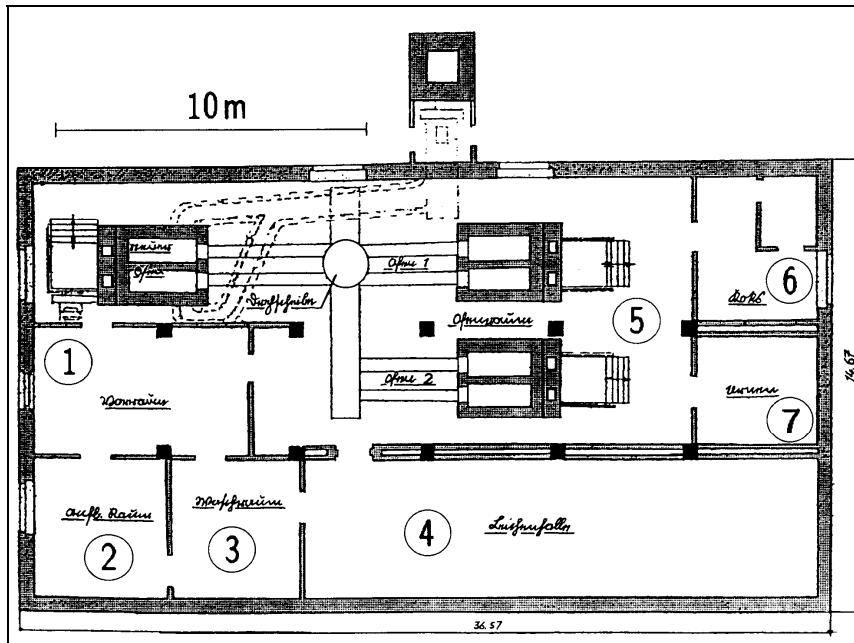
**Abbildung 5:** Grundriss des Krematoriums I im Lager Auschwitz I/Stammlager im ursprünglichen Planungszustand. Die Leichenhalle soll später angeblich als "Gaskammer" benutzt worden sein.<sup>139</sup>

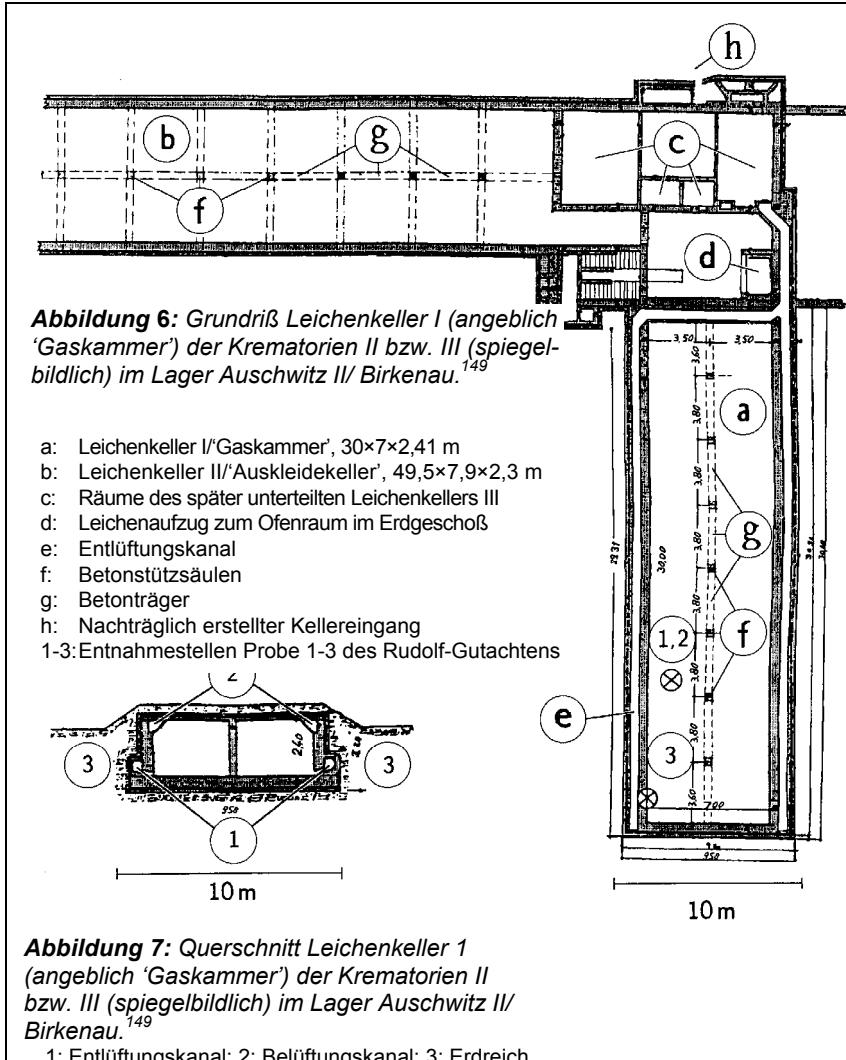
**Abbildung 6:** Grundriß Leichenkeller I (angeblich 'Gaskammer') der Krematorien II bzw. III (spiegelbildlich) im Lager Auschwitz II/ Birkenau.<sup>149</sup>

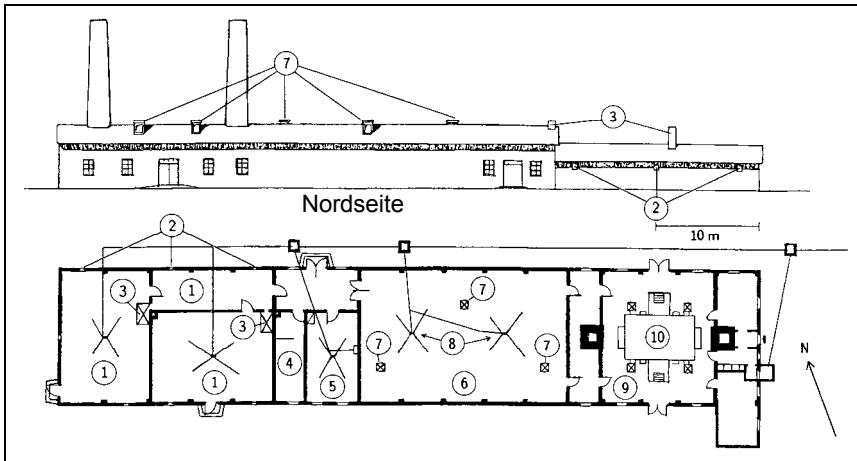
**Abbildung 8:** Nordseitenansicht (oben) und Grundriss (unten) von Krematorium IV bzw. V (spiegelbildlich) im Lager Auschwitz II/Birkenau.<sup>159</sup>

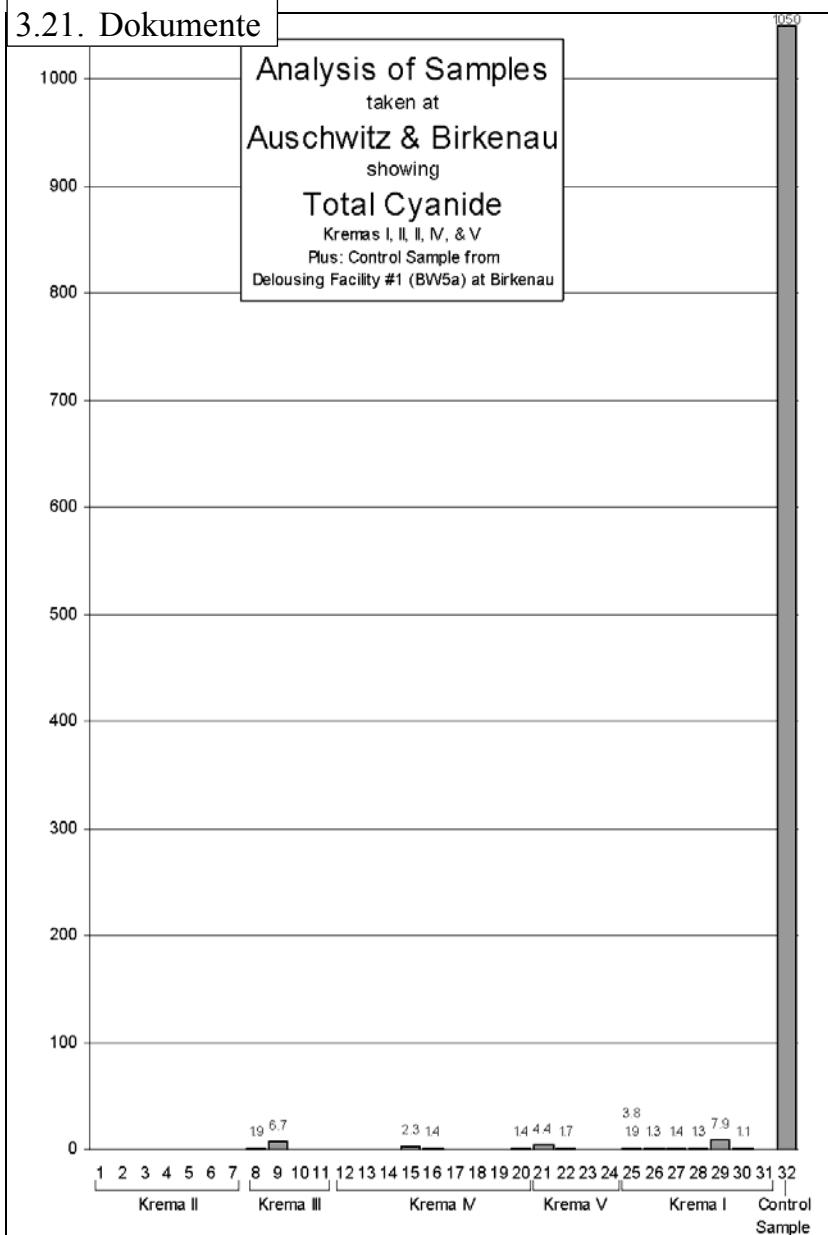
**Abbildung 9:** Cyanidgehalt der von F.A. Leuchter genommenen Proben in mg CN-/kg Probenmaterial. Die "Control Sample" stammt aus einer Entlausungsanlage (BW 5a, Birkenau). Daten aus Dokumenten von S. 89ff.

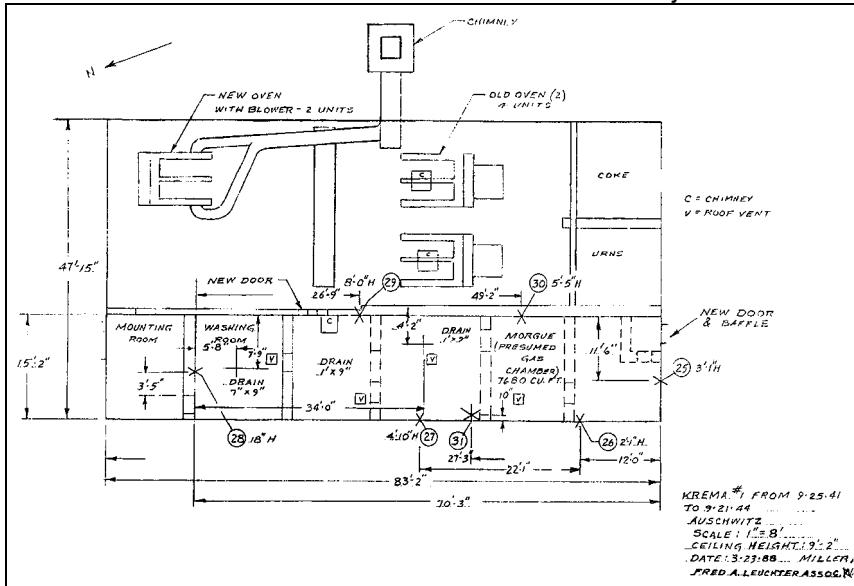
**Abbildung 13:** Grundriss des Krematoriums I im Stammlager Auschwitz, gezeichnet von H. Miller, Fred A. Leuchter Associates. Die Zahlen in Kreisen zeigen Probenentnahmestellen an.

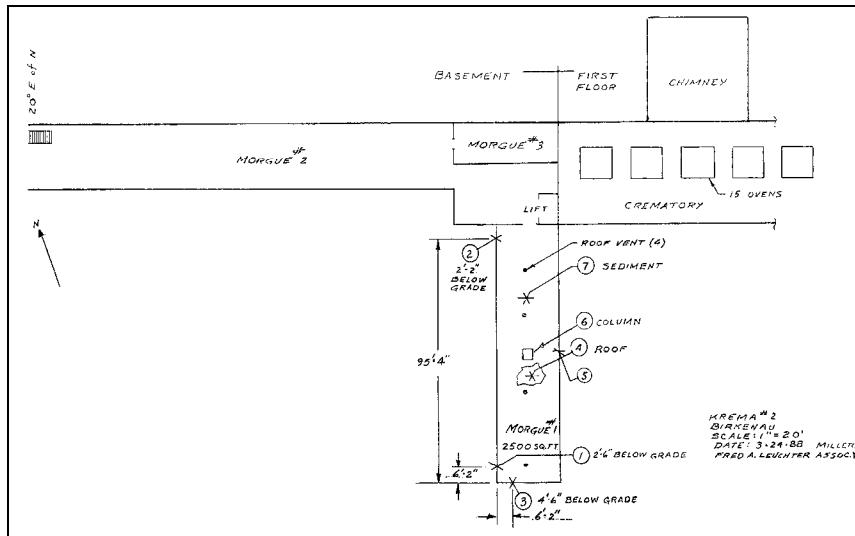
**Abbildung 14:** Grundriss des Krematoriums II in Auschwitz-Birkenau, gezeichnet von H. Miller, Fred A. Leuchter Associates. Die Zahlen in Kreisen zeigen Probenentnahmestellen an. Beachte: Die "Roof Vent (4)" gibt es nicht; siehe Dokument auf der nächsten Seite.

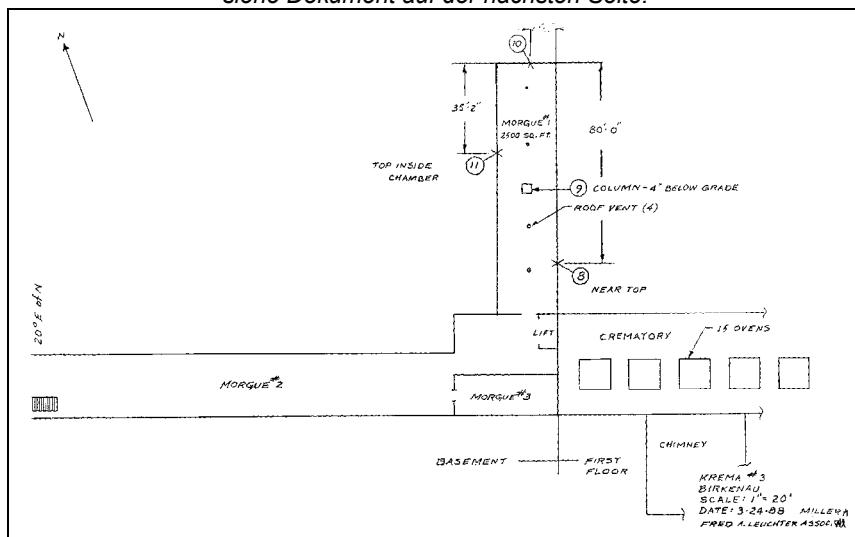
**Abbildung 15:** Grundriss des Krematoriums III in Auschwitz-Birkenau, gezeichnet von H. Miller, Fred A. Leuchter Associates. Die Zahlen in Kreisen zeigen Probenentnahmestellen an. Beachte: Die "Roof Vent (4)" gibt es nicht; siehe Dokument auf der nächsten Seite.

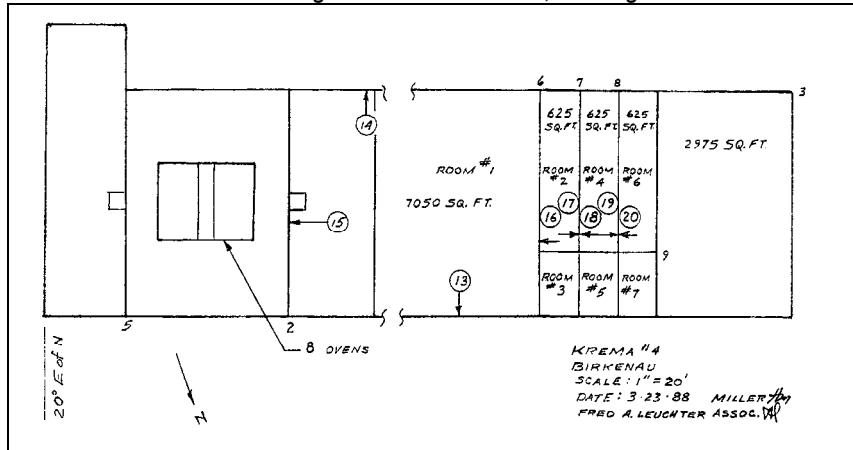
**Abbildung 17:** Grundriss des Krematoriums IV in Auschwitz-Birkenau, gezeichnet von H. Miller, Fred A. Leuchter Associates. Die Zahlen in Kreisen zeigen Probenentnahmestellen an.

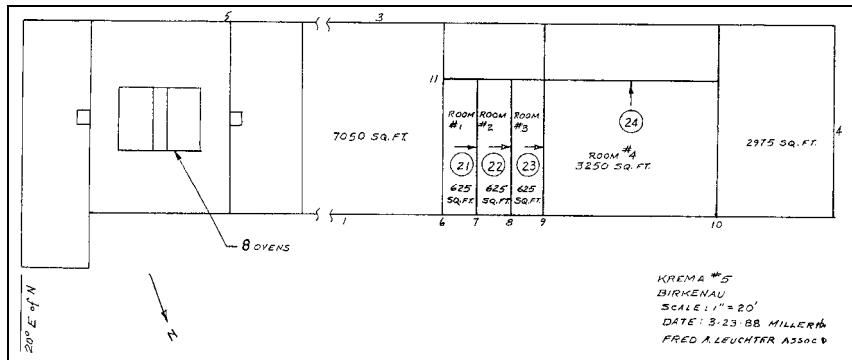
**Abbildung 18:** Grundriss des Krematoriums V in Auschwitz-Birkenau, gezeichnet von H. Miller, Fred A. Leuchter Associates. Die Zahlen in Kreisen zeigen Probenentnahmestellen an.

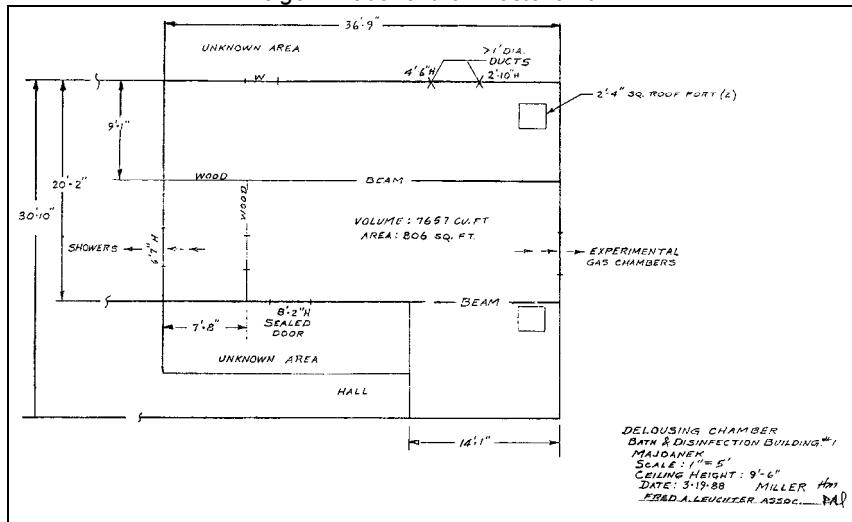
**Abbildung 19:** Grundriss des Gebäudes Bad & Desinfektion, Gebäude Nr. 1 im Lager Majdanek, gezeichnet von H. Miller, Fred A. Leuchter Associates.

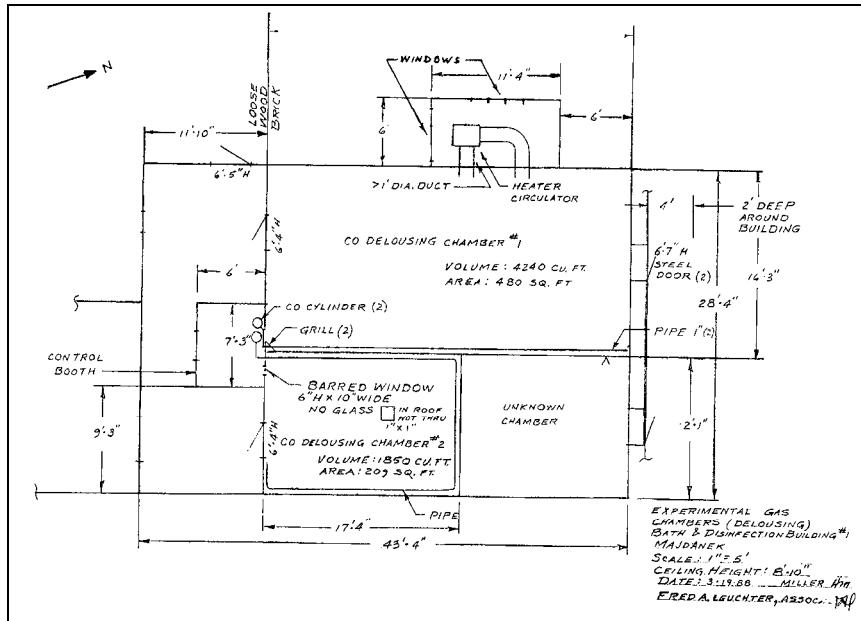
**Abbildung 20:** Grundriss des Entwesungsflügels von Bad & Desinfektion, Gebäude Nr. 1 im Lager Majdanek, gezeichnet von H. Miller, Fred A. Leuchter Associates.

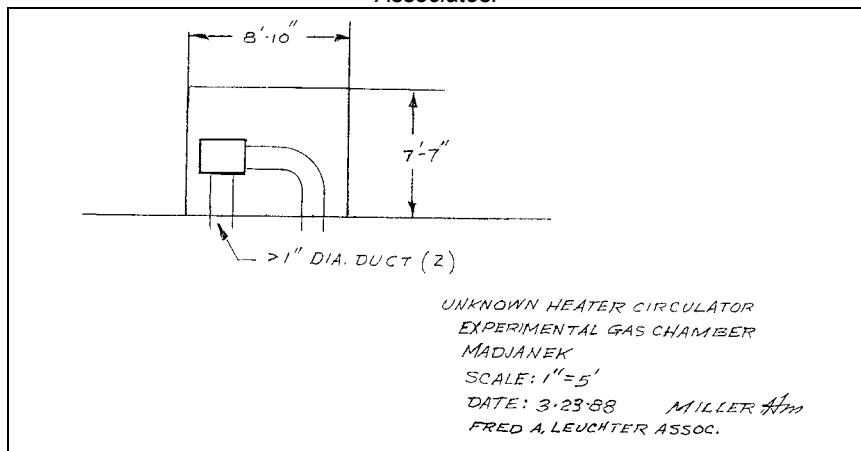
**Abbildung 21:** Skizze des Umlufterhitzers der Entwesungskammer im vorhergehenden Dokument, gezeichnet von H. Miller, Fred A. Leuchter Associates.

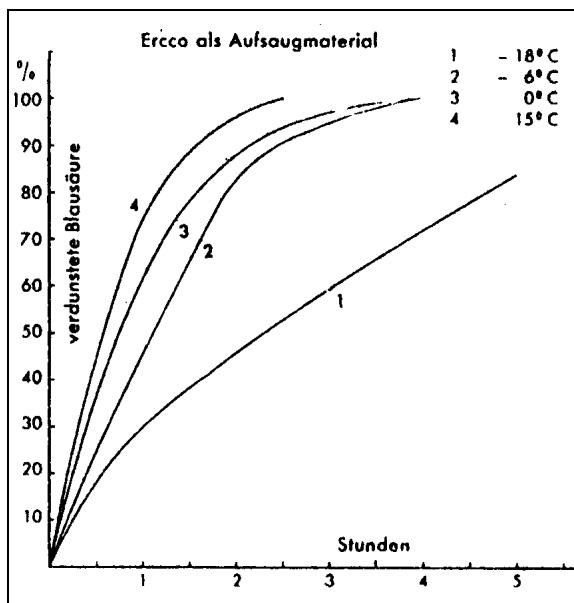
*Graph 2: Verdunstungsrate von Blausäure vom Ercos-Trägermaterial (Gips mit etwas Stärke) bei verschiedenen Temperaturen und feiner Verteilung, nach R. Irmischer/DEGESCH 1942.*<sup>182</sup>

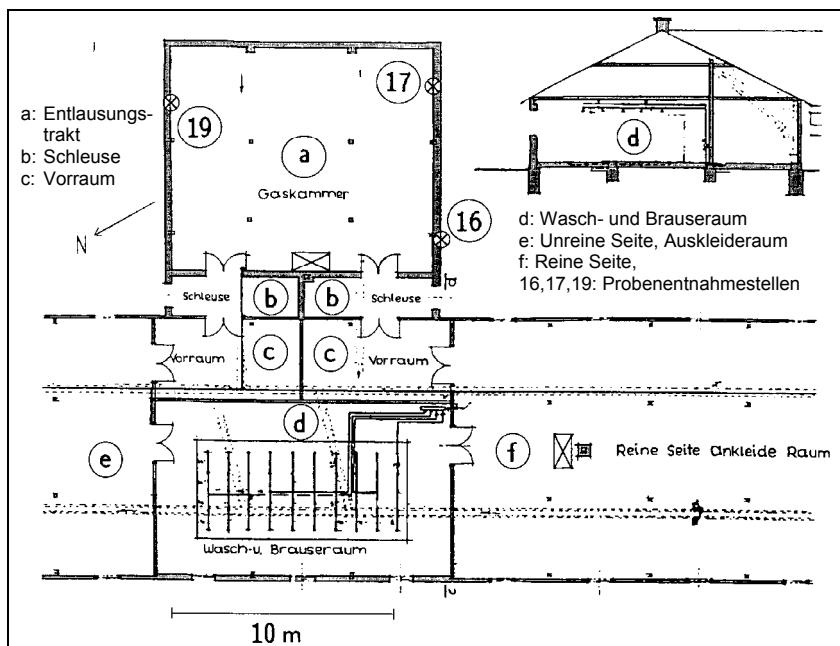
**Abb. 24:** Grundriss des HCN-Entwesungstrakts der Bauwerke 5a vor dem Umbau (spiegelbildlich) und BW 5b bis heute, Probenentnahmestellen von BW 5b für das Rudolf-Gutachten sind eingezeichnet.<sup>194</sup>

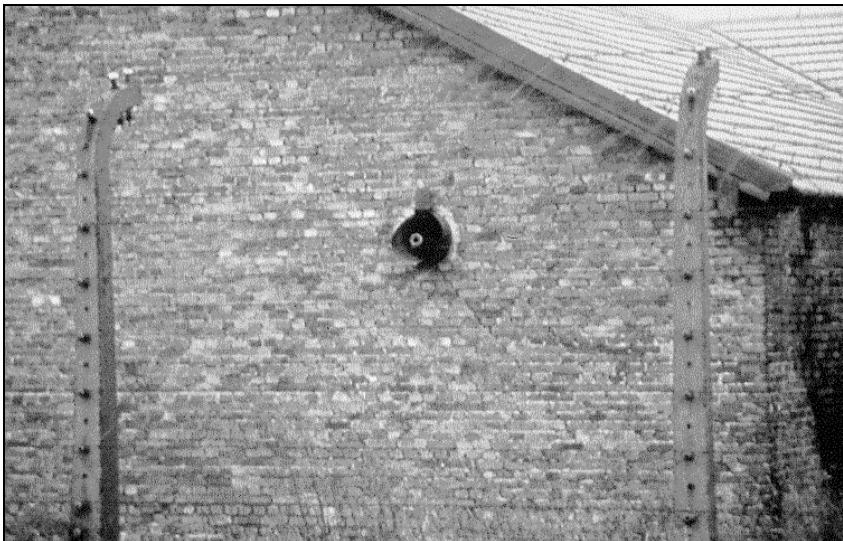
*Abb. 25: Eine der zwei Lüftungsöffnungen des Entwesungstraktes von Bauwerk BW5b, heute ohne Gebläse. Die andere Öffnung befindet sich in derselben Wand etwas zur Linken. In der Öffnung ist das Ende einer Wasserleitung sichtbar, die dort nach dem Krieg eingebaut wurde.*

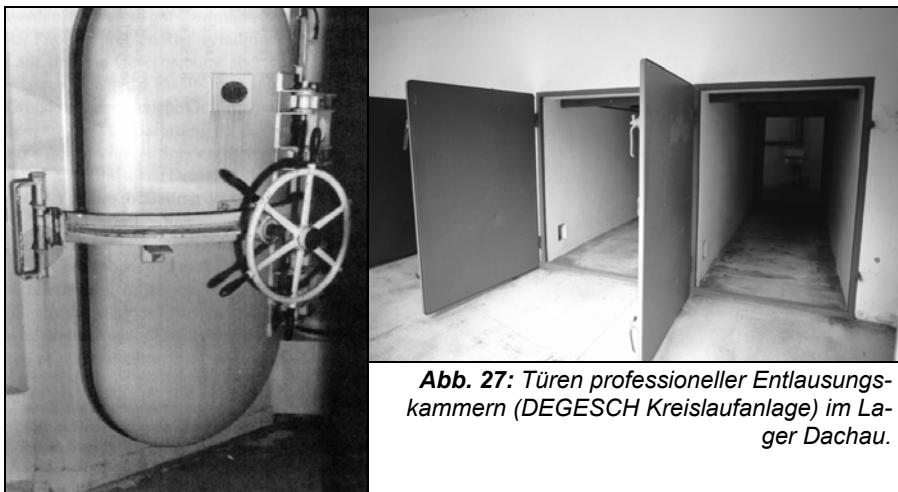
**Abb. 27:** Türen professioneller Entlausungskammern (DEGESCH Kreislaufanlage) im Lager Dachau.

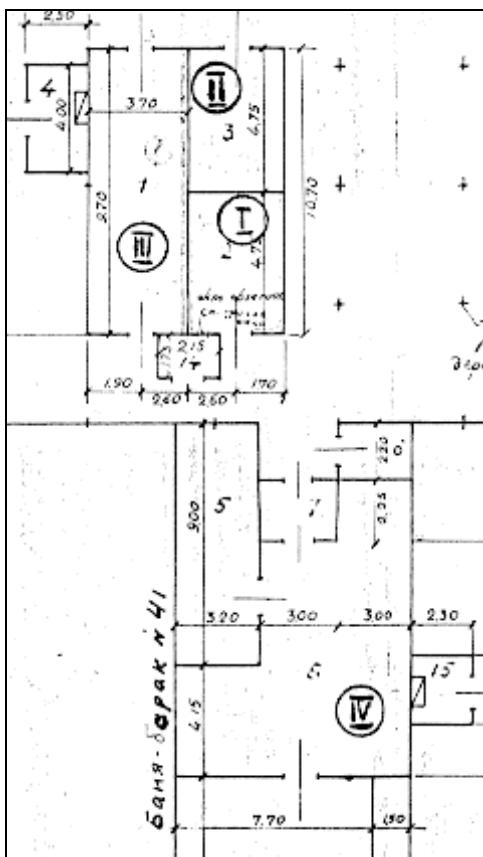
**Abb. 32:** Grundriss der "Bad und Desinfektion #1" im Lager Majdanek, gezeichnet von einer polnisch-sowjetischen Untersuchungskommission. I-IV: angebliche Gas-kammern.<sup>202</sup>

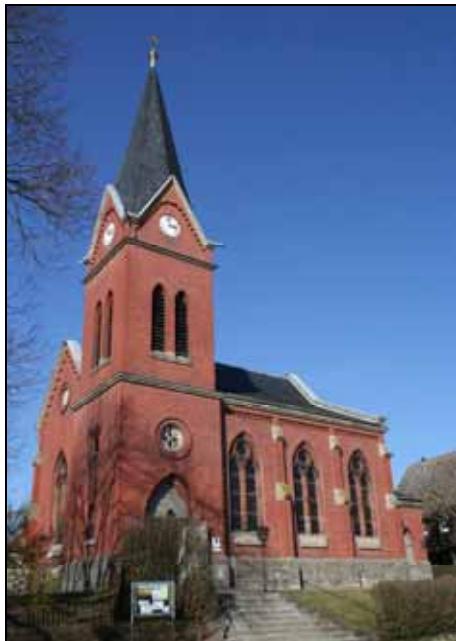
**Abbildung 37:** Im August 1976 wurde die evangelische Kirche in D-96484 Meeder-Wiesenfeld mit Zyklon B begast. Anschließend erschienen blaue Flecken auf dem Verputz (siehe Abb. 38).

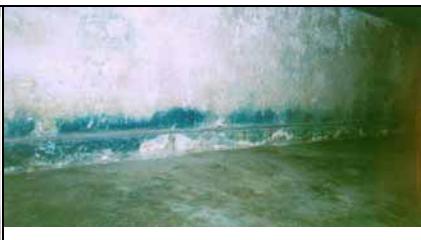
**Abbildung 42:** Zyklon-B-Entwesungsanlage, Kammer III (Ostwand), der Baracke 41 im KL Majdanek. (© C. Mattogno<sup>224</sup>)

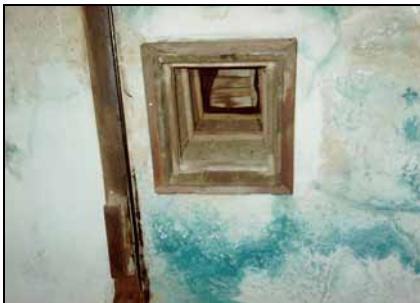
**Abbildung 43:** Große Zyklon-B Entlausungskammer, Decke, Baracke 41 im KL Majdanek. (© C. Mattogno<sup>224</sup>)

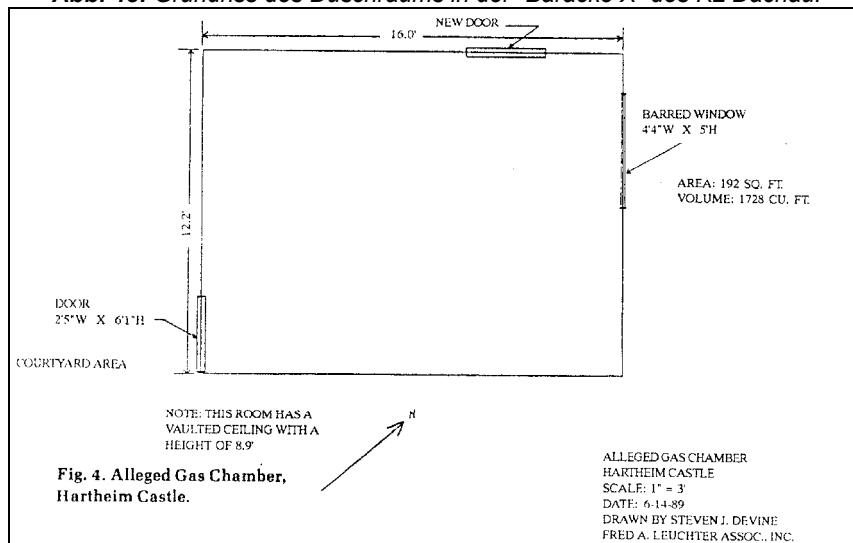
Abb. 49: Grundriss der angeblichen Gaskammer im Schloss Hartheim, Österreich.

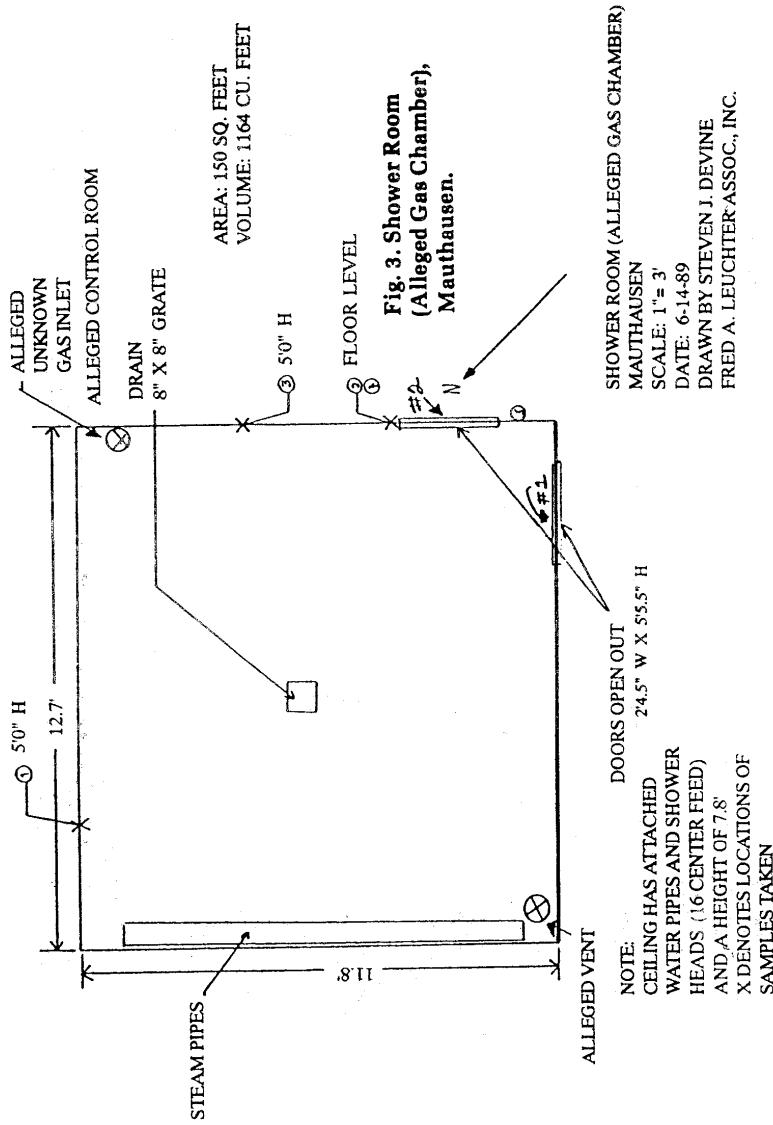
**Abb. 50:** Grundriss des Duschraums (angebliche Gaskammer) im KL Mauthausen, Österreich. Umkreiste X bezeichnen Probenentnahmestellen.

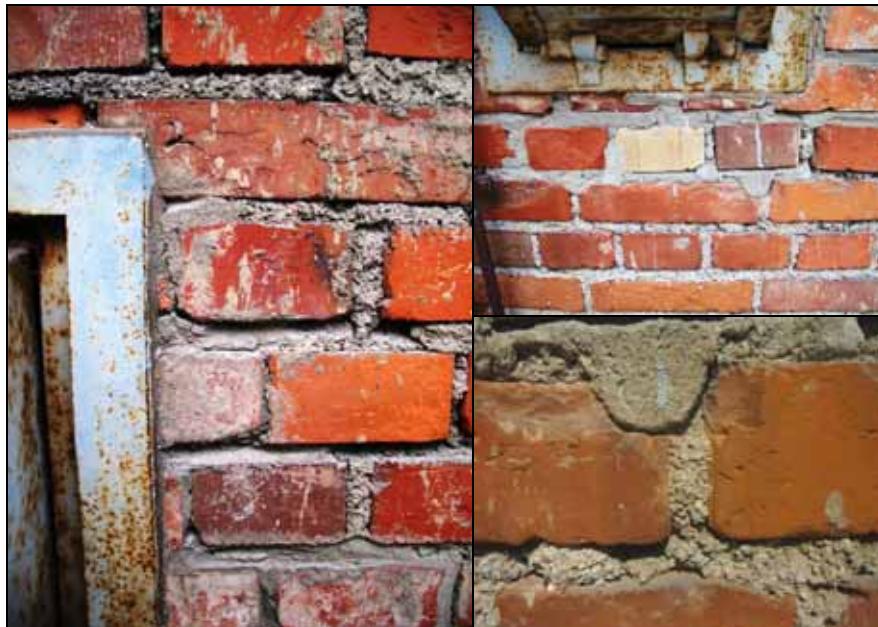
**Abb. 51a (links), b, c (rechts):** Außenansicht eines der angeblichen "Zyklon B Einwurfschächte" der behaupteten Gaskammer in Dachau. Der für die umliegenden Ziegelsteine verwendete andersartige Mörtel beweist, dass die Löcher für diese Schächte nachträglich durchgebrochen wurden.

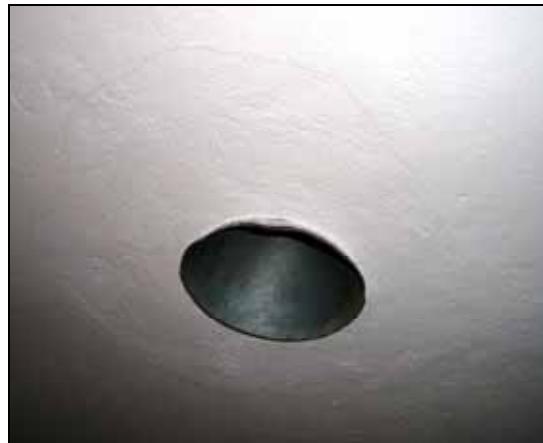
*Abb. 54: Falscher Duschkopf in der Decke der angeblichen Gaskammer von Dachau mit Spuren einer Bearbeitung des umliegenden Betons.*

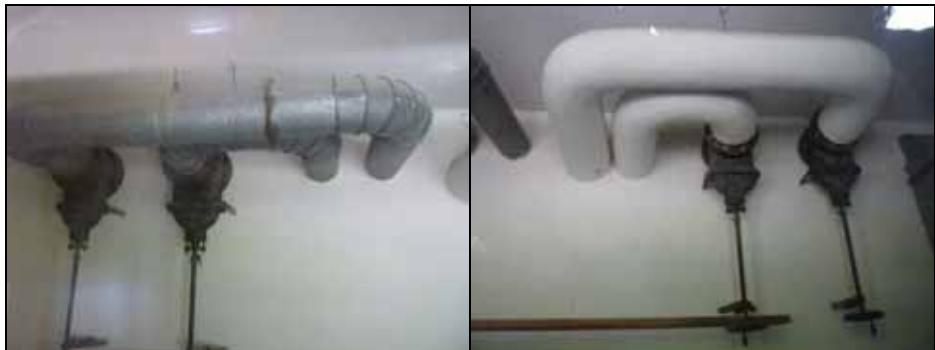
**Abb. 55f.: Dicke Rohrleitungen im Raum hinter und über der Dachauer "Gaskammer."**

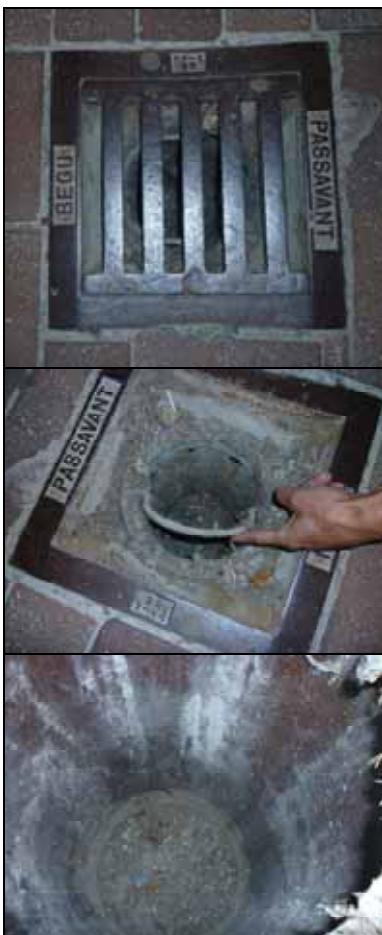
**Abb. 62a-c:** Oben: Einer der  
sechs Abwassergullys in der an-  
geblichen Gaskammer des KL  
Dachau. Mitte: Deckel entfernt,  
Henkel des Siebes angehoben.  
Unten: Sieb entfernt. Am Boden  
des Topfes, auf dem Bild oben,  
leicht links versetzt, befindet sich  
das große Abflussloch.

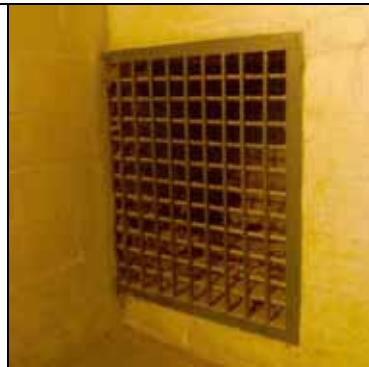
**Abb. 64:** Lufteinlass im Innern der angeblichen Gaskammern des Lagers Dachau.

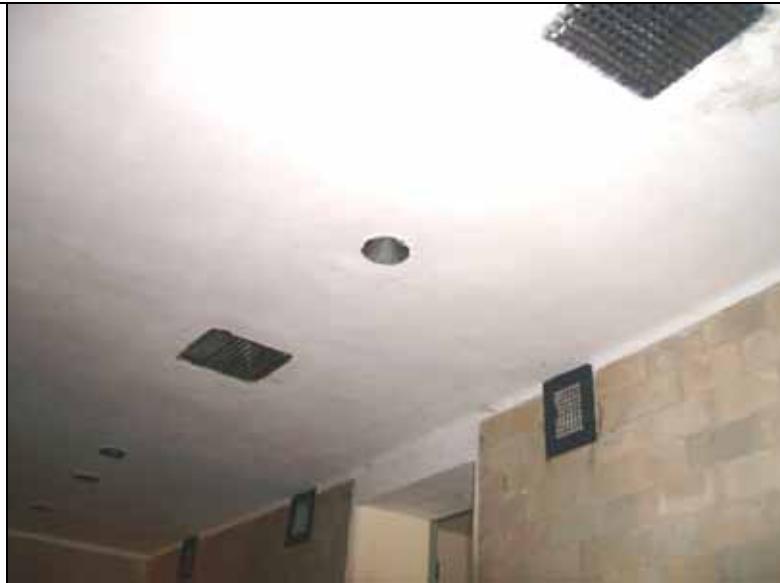
**Abb. 66:** Decke der angeblichen Dachauer Gaskammer. Rund: vier falsche Duschköpfe. Rechteckig vergittert: die beiden Entlüftungsschächte. An der Wand: drei vergitterte Lampennischen.

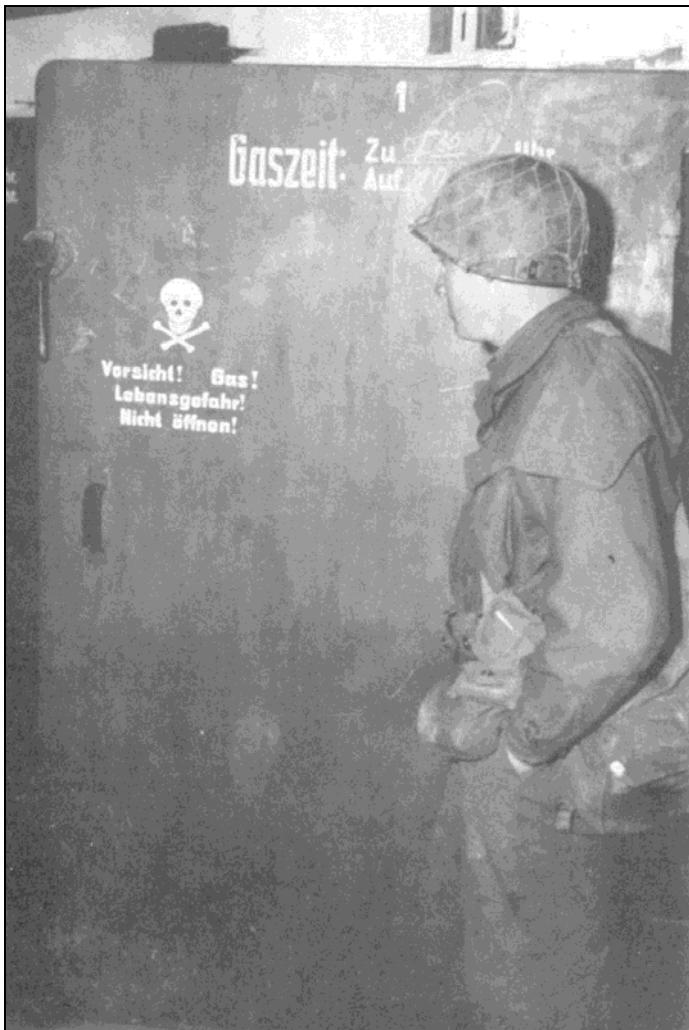
**Abb. 67:** Tür einer der vier DEGESCH-Entwesungskammern in Dachau. Die Aufschrift auf der Tür weist darauf hin, dass die Kammer zuletzt zwischen 7:30 und 10:00 morgens benutzt worden war. Die dem Foto von der US-Armee hinzugefügte Bildunterschrift erläutert betrügerischerweise: "Gaskammern, günstig nahe dem Krematorium gelegen, werden von einem Soldaten der 7. US-Armee untersucht. Diese Kammern wurden von Nazi-Wächtern benutzt, um Gefangene des berüchtigten Konzentrationslagers Dachau zu töten."<sup>1</sup>

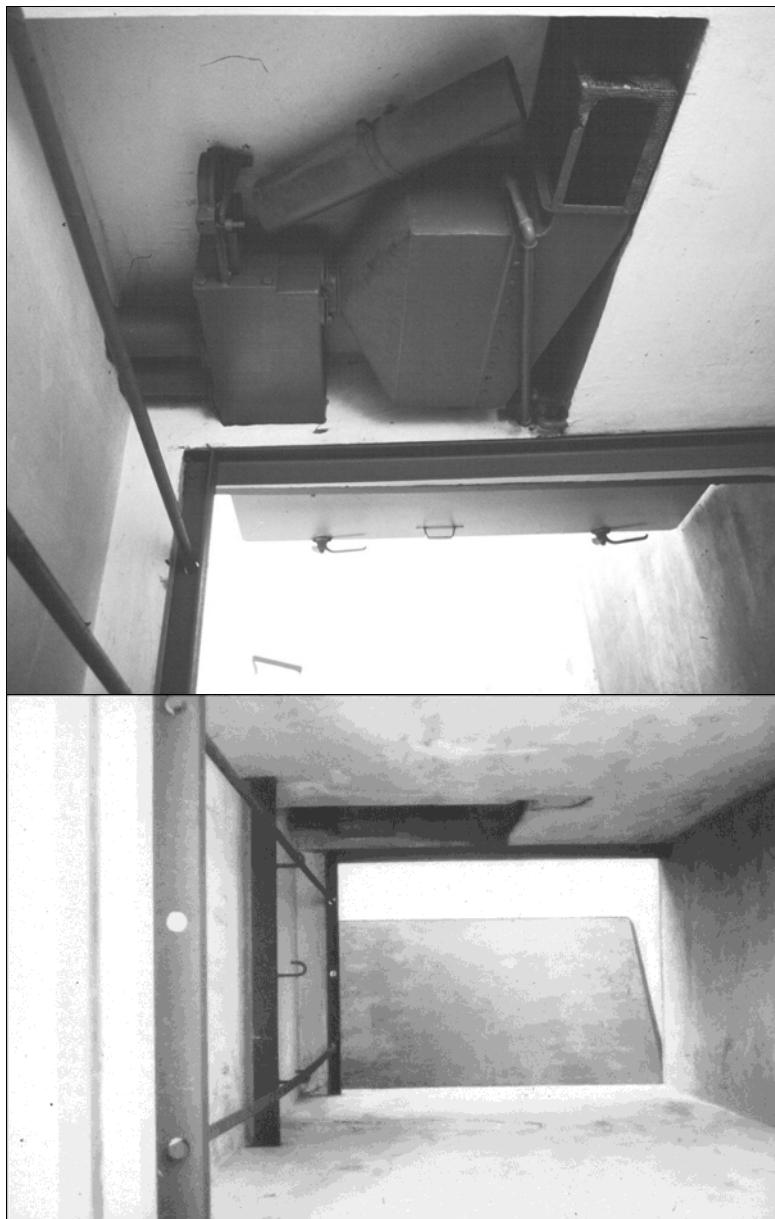
Abb. 72 & 73: Inneres einer Entwesungskammer in Dachau; links: DEGESCH Kreislaufanlage; rechts: Blick durch die Kammer.<sup>4</sup>

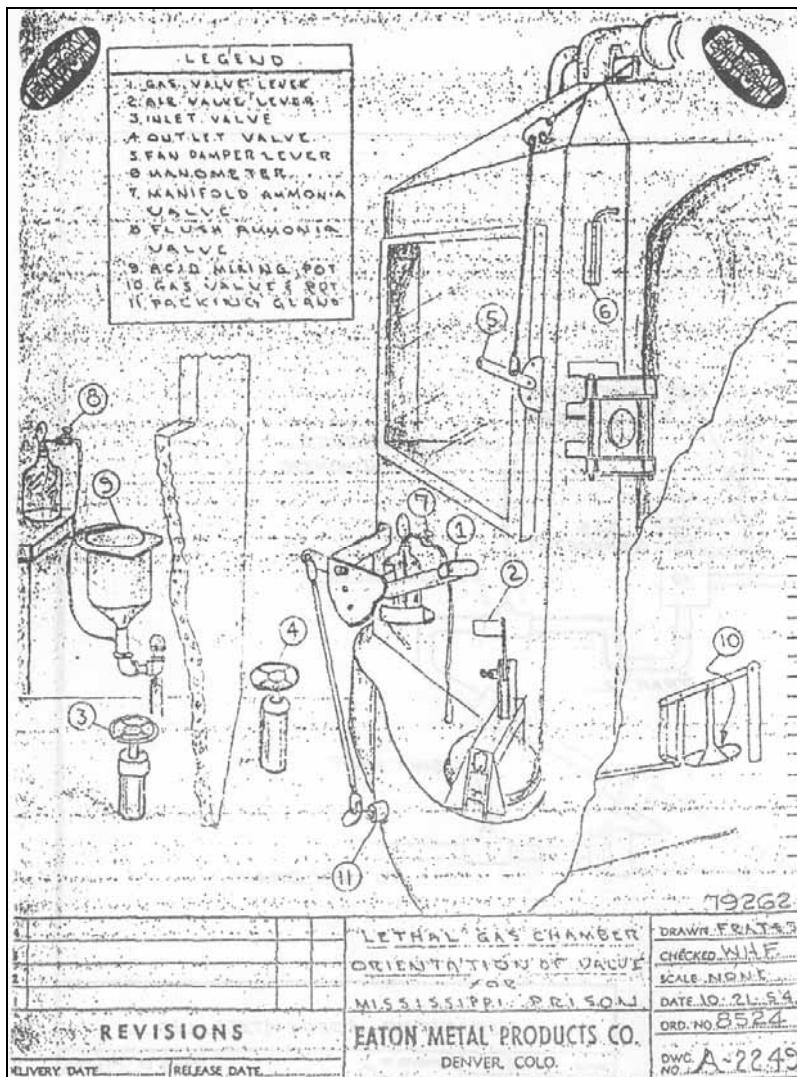
**Abb. 81:** Eaton-Entwurf einer Hinrichtungsgaskammer für die Justizvollzugsanstalt des US-Staates Mississippi in Parchman, MS, von 1954. Mit freundlicher Genehmigung der Gefängnisbehörde des US-Staates Mississippi.

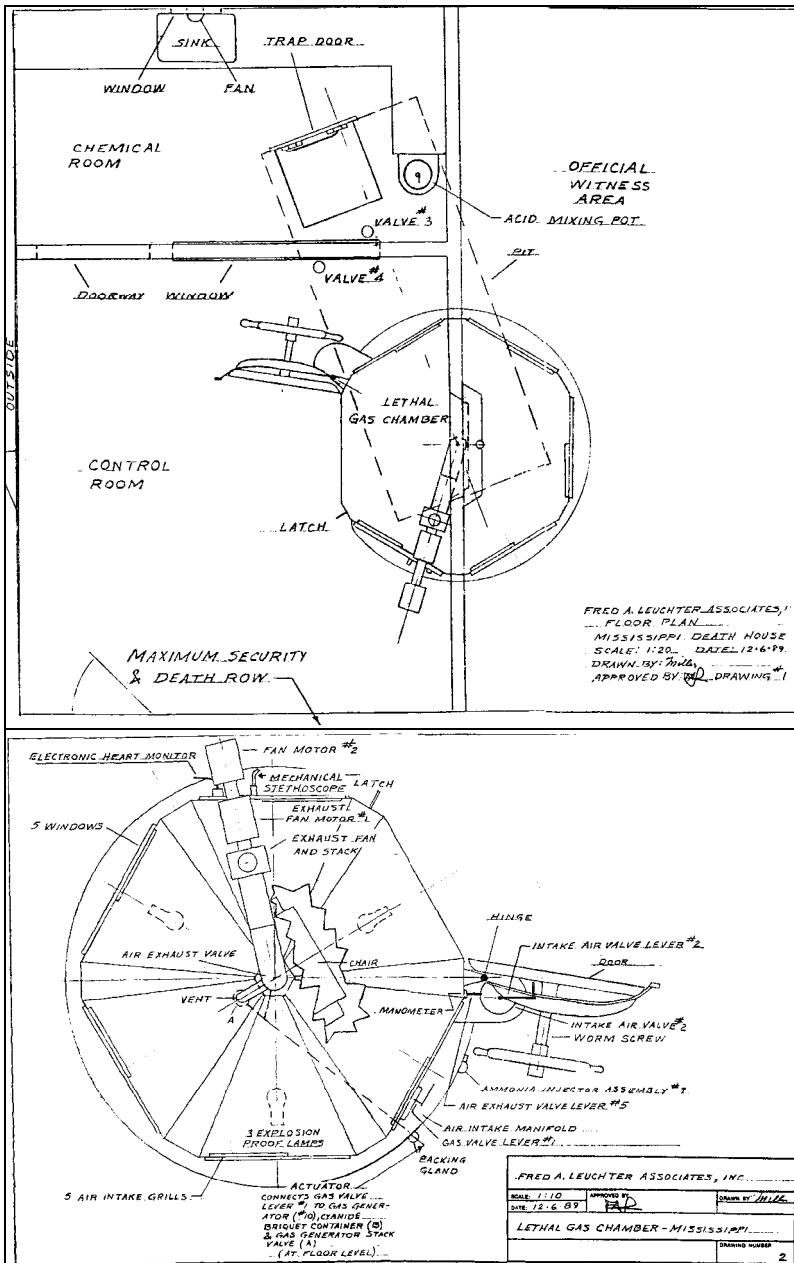
Abb. 84 & 85: Technische Zeichnungen der Hinrichtungsgaskammer in Parchman (Mississippi).

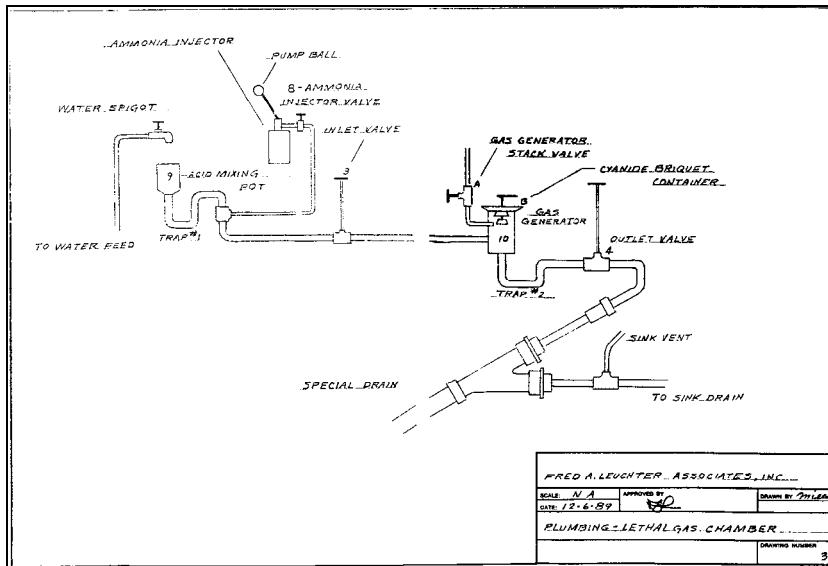
Abb. 86: Technische Zeichnung des Gasgenerators der Hinrichtungsgaskammer von Parchman (MS).

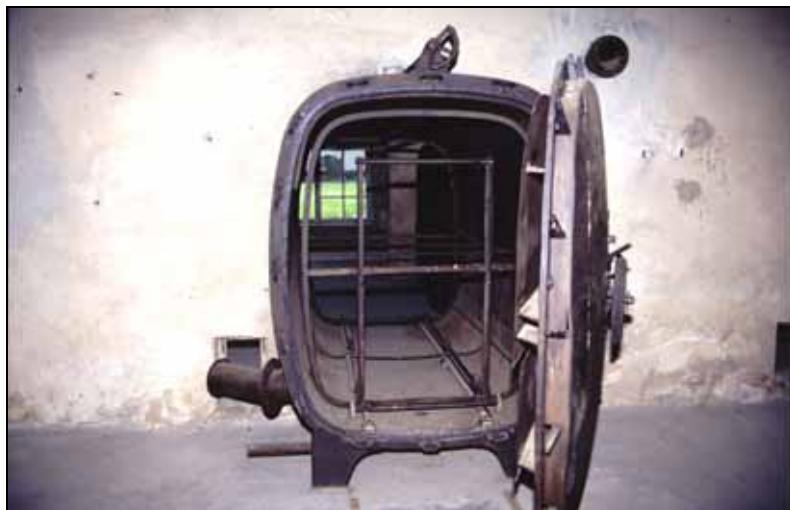
**Abb. 93:** Autoklav für Heißluftentwesungen in der sogenannten "Zentralsauna" in Auschwitz-Birkenau mit ähnlichen Türen, wie sie für U.S.-Hinrichtungs-Gaskammern benutzt werden. Obwohl die deutschen Behörden die Technologie zum Bau von Hinrichtungs-Gaskammern besaßen, wandten sie diese nicht an. Sie benutzten diese Technologie lediglich, um damit das Leben der Häftlinge zu schützen.

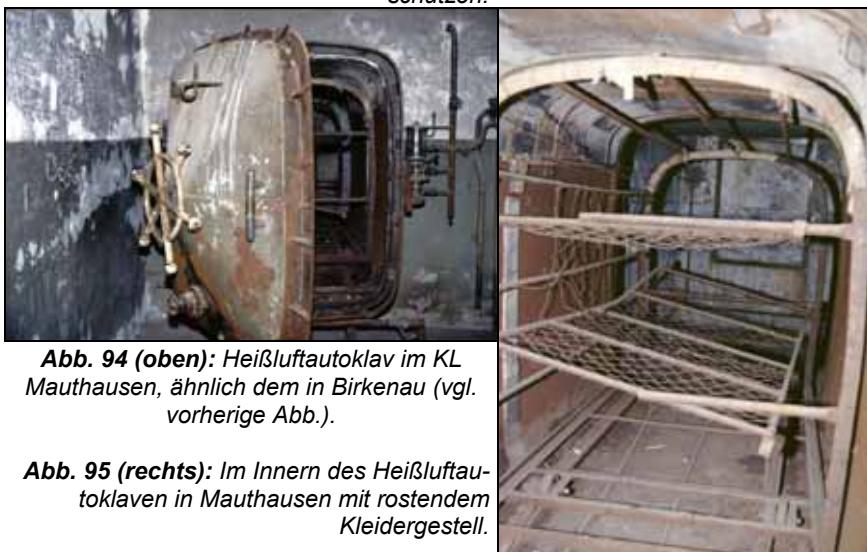
**Abb. 94 (oben):** Heißluftautoklav im KL Mauthausen, ähnlich dem in Birkenau (vgl. vorherige Abb.).

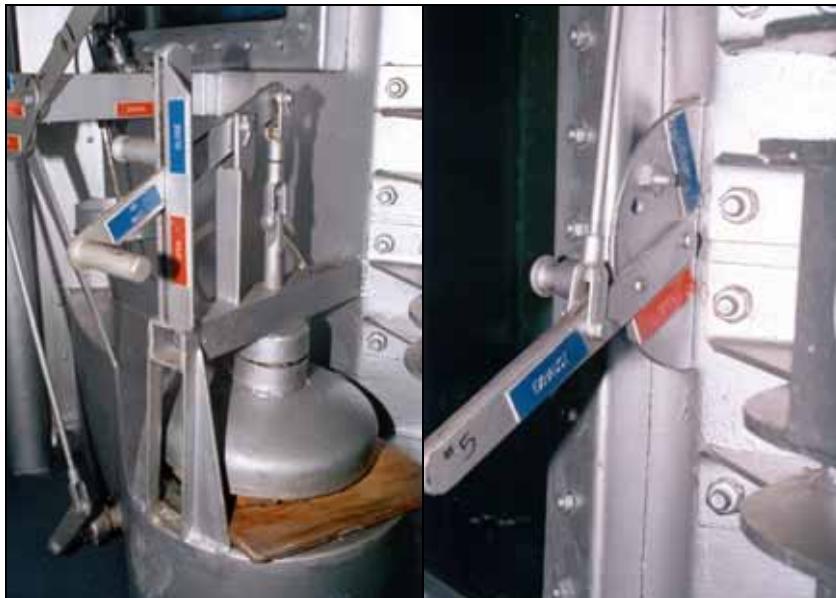
**Abb. 99:** Nahaufnahme der Frischluftzufuhr der Gaskammer.

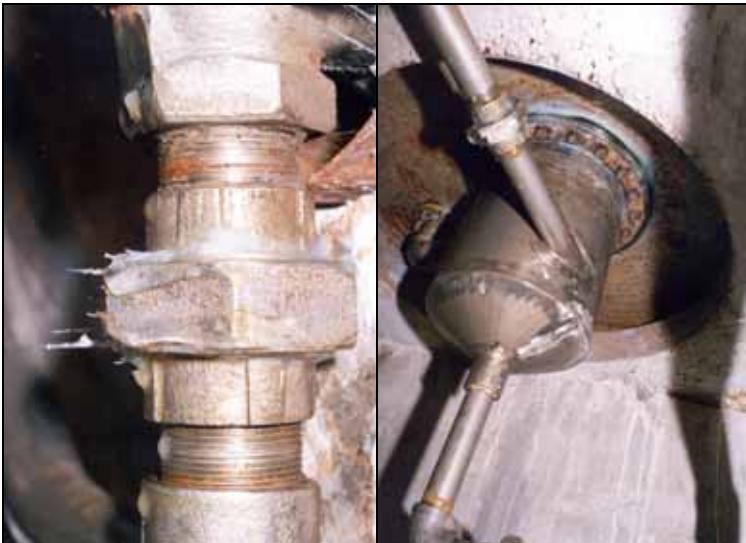
**Abb. 107:** Nahaufnahme einer Rohrleitung unterhalb der Gaskammer, mit Vaseline bestrichen zur Aufspürung von Lecks.

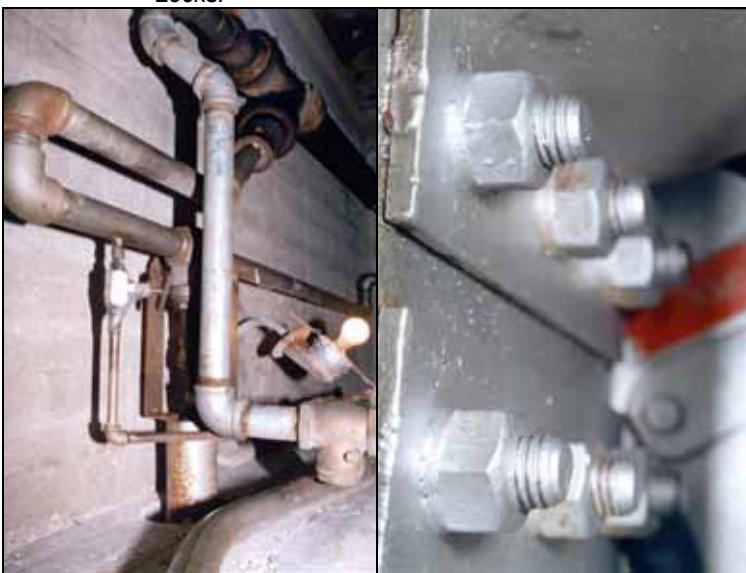
**Abb. 109:** Teil der Rohrleitungen und des Abflusssystems, das den Chemikalienraum mit der Gaskammer verbindet.

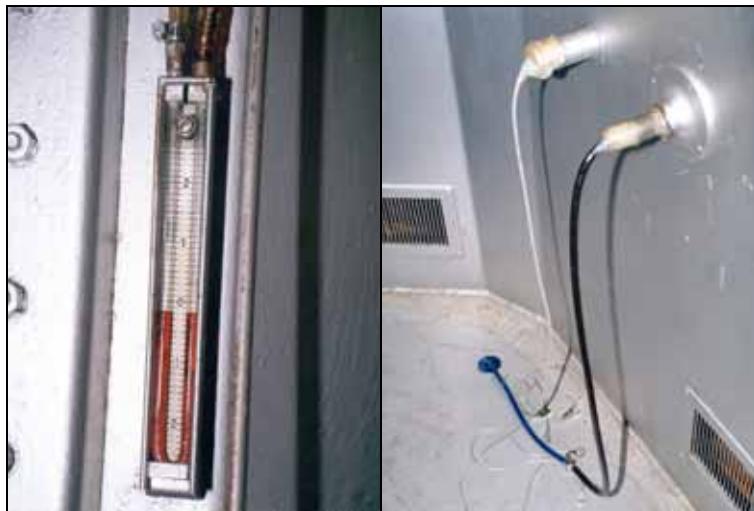
*Abb. 111: Manometer zur Überwachung des relativen Gasdrucks.*

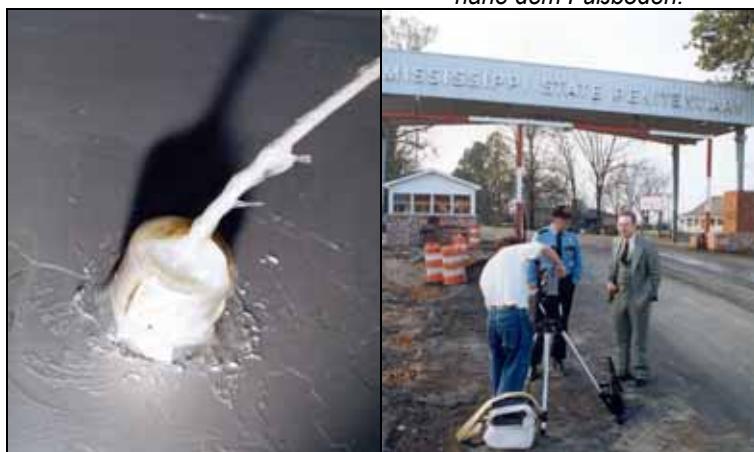
*Abb. 113: Nahaufnahme des Eintrittspunktes eines Messkabels in das Innere der Kammer, bedeckt mit Vaseline.*
